Reparación con carga compartida y freno al desgarró “Rip-Stop” para desgarró del manguito rotador

Investigación y desarrollo de Arthrex

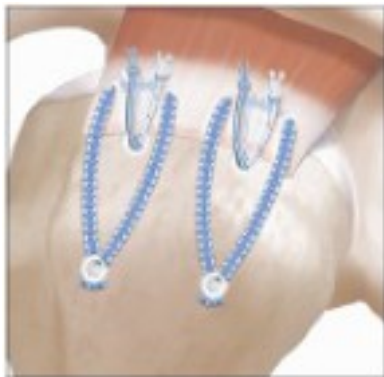
Figura 1: Construcción con carga compartida y freno al desgarró “Rip-stop”

Muestras con carga compartida y freno al desgarró “Rip-stop”: Se pasaron dos hebras de FiberTape a través del tejido del manguito en puntos colchoneros invertidos. Las anclas Corkscrew se insertaron del mismo modo que antes, y las hebras de FiberWire se pasaron por el medio de los puntos colchoneros con FiberTape, y se ataron usando nudos sencillos. Los extremos de las hebras de FiberTape se aseguraron al húmero usando anclas BioComposite SwiveLock de 4,75 mm. En la Figura 1 se ilustra una muestra con carga compartida y freno al desgarró. En la Figura 2 se muestra una comparación lateral de las construcciones.

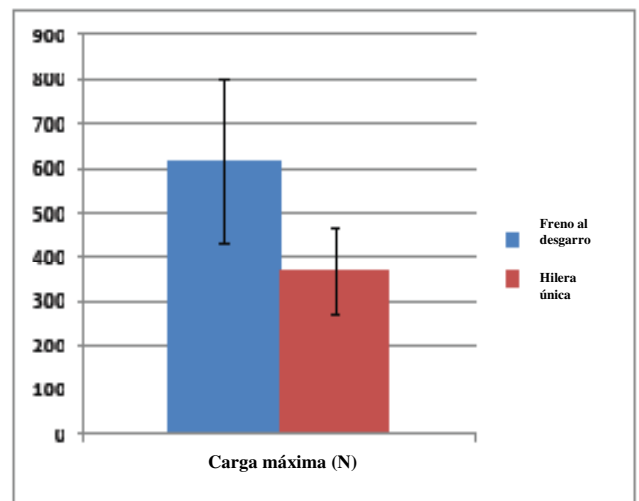
Figura 3: La carga máxima de la construcción con carga compartida y freno al desgarró fue 66% mayor que la de las muestras de hilera única.

La carga máxima de las muestras con freno al desgarró con FiberTape fue $616N \pm 185N$, y resultó significativamente mayor que la carga máxima, $371N \pm 102N$, de las muestras de hilera única ($p = 0,031$). Los resultados de carga máxima se muestran a modo de gráfico en la Figura 3. No se observó diferencia de desplazamiento de los dos grupos ($p = 0,561$) en el rastreo por video.
